## **CARACTERIZAÇÃO DE EDIFÍCIOS ANTIGOS**

### **EDIFÍCIOS PRÉ-POMBALINOS**

Dissertação apresentada na Faculdade de Ciências e Tecnologia  
da Universidade Nova de Lisboa para obtenção do grau de  
Mestre em Engenharia Civil - Reabilitação de Edifícios

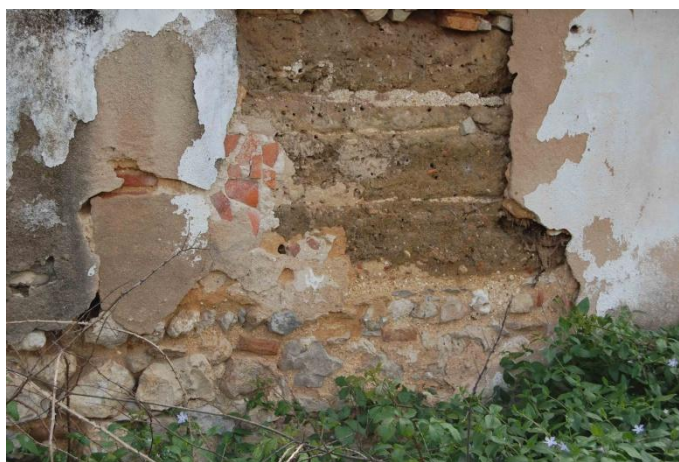
Figura 3.3 - Fundação em alvenaria de pedra corrente - Santarém

As fundações de uma parede de taipa são normalmente de alvenaria de pedra corrente, executada com os materiais (pedra e pedaços cerâmicos) disponíveis no local (xisto no Alentejo e calcárias, como por exemplo a zona de Santarém), argamassada com cal e areia. No entanto, em alguns locais pontuais é possível encontrar fundações de pedra seca (principalmente xistos) e/ou sem fundação. A fundação era elevada até ao nível que se achasse suficiente para cumprir as suas principais funções, evitar a humidade ascendente por capilaridade e danos por efeito directo da chuva ou salpicos.

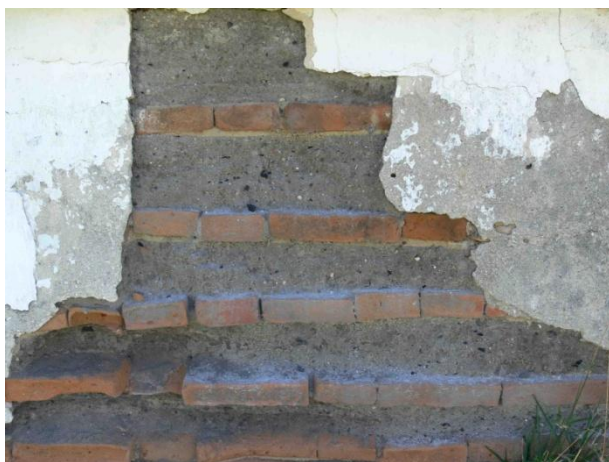
Figura 3.8 - Reforço das fiadas de taipa com tijolo maciço cozido - Rua dos Combatentes (Coruche)

As juntas horizontais e verticais, são executadas com uma camada fina de cal e areia. Por vezes é possível ver-se juntas horizontais executadas com tijolo cozido (Coruche e Avis) (Figura 3.7), pedra de xisto (Avis) ou palha, que criavam maior atrito entre blocos, conferindo uma maior resistência mecânica. Outro tipo de junta que pode surgir é a junta intermédia, que consiste em colocar no meio da fiada de taipa, uma fina camada de cal e areia e/ou de pedra e tijolo. Qualquer uma destas soluções denuncia solos de fraca resistência e uma tentativa de reforço por parte dos mestres taapeiros [24]. A zona de separação entre duas assentadas ou fiadass é uma zona sensível à actuação dos agentes climatéricos, uma vez que não existe adesão perfeita entre dois blocos sucessivos. A linha que define essa união é de fácil erosão comparativamente com o resto das fiadas. Para evitar a erosão devido aos agentes climatéricos, os mestres taapeiros usavam um outro processo em alternativa aos já descritos anteriormente, que consistia em um alinhamento de calhaus sobre a taipa inferior, na zona da junta encostada às tábuas dos taipais [65].

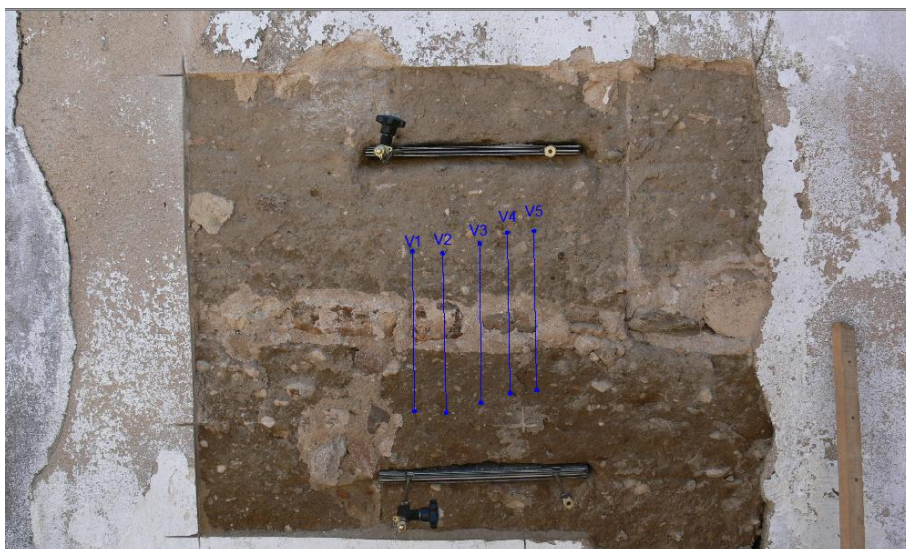
Figura 3.15 - Alinhamentos verticais do ensaio de macacos planos duplos, realizado em Valongo - Avis

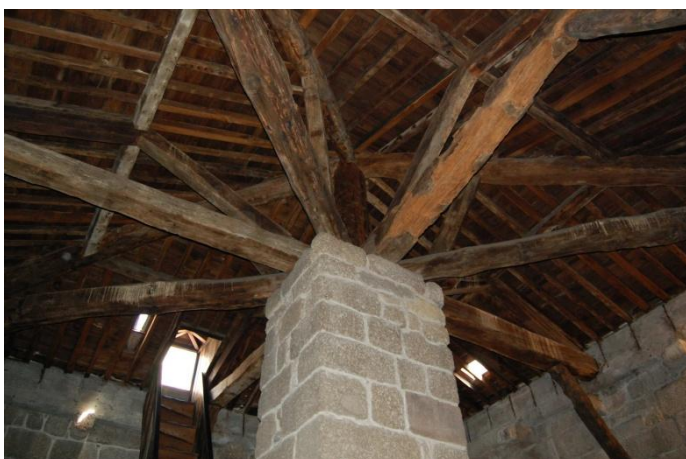
Figura 4.38 - Estrutura com base em asnas simples para suporte de cobertura de quatro águas - Torre menagem do Castelo de Guimarães

Sobre as asnas repousam as madres, a fileira e a estrutura secundária de suporte à cobertura (Figura 4.35). Esta última permite a transmissão das cargas actuantes às asnas, sendo constituída pelo ripado e contraripado. Sobre estes assenta o revestimento da cobertura [1], normalmente em telha cerâmica.
